Część:	PROJEKT BUDOWLANY.
Tytuł opracowania:	MODERNIZACJA DWUKOMOROWEGO ZBIORNIKA WODY PITNEJ NA STACJI UZDATNIANIA WODY PRZEDSIĘBIORSTWA KOMUNALNEGO W NĘDZY, UL. NAD SUMINĄ 2.
Adres inwestycji:	ul. Nad Suminą 2 (numer ewidencyjny działki 981), 47-440 Nędza.
Nazwa inwestora:	Przedsiębiorstwo Komunalne sp. z o. o.
Adres inwestora:	ul. Nad Suminą 2, 47-440 Nędza.

III. OPIS TECHNICZNY

Do projektu modernizacji dwukomorowego zbiornika wody pitnej na stacji uzdatniania wody na terenie Zakładu Komunalnego w Nędzy, działka nr 981.

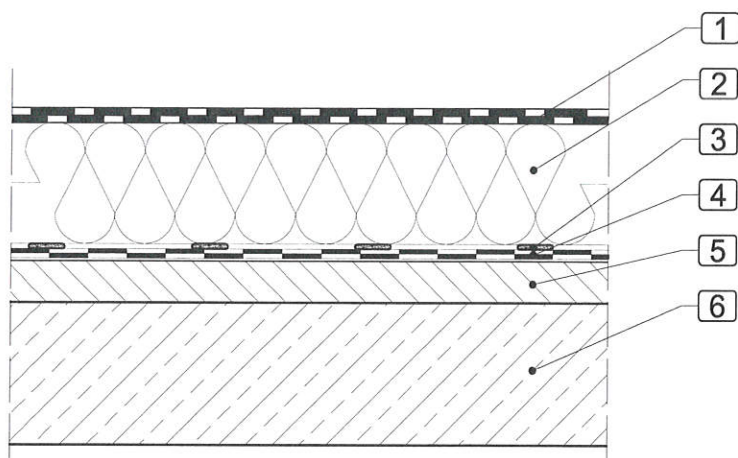
1. PROJEKTOWANA IZOLACJA TERMICZNA I STROPU ZBIORNIKA

W opracowaniu niniejszym przyjęto zastosowanie tego wariantu gdyż w wyniku przeprowadzonych oględzin i odkrywek stwierdzono ubytki izolacji przeciwwilgociowej na stropie pod warstwą gruntu. Wykonanie nowej izolacji w ramach modernizacji zbiornika wiązałoby się z koniecznością zdjęcia warstwy ziemi, ułożenia nowej izolacji i ponownego przekrycia zbiornika gruntem. Uznano, że ta metoda nie przyniesie oczekiwanych rezultatów, a warstwa gruntu z biegiem czasu zacznie się osuwać co ma miejsce w chwili obecnej.

Na tak przygotowaną powierzchnię, należy przykleić styropapy przy pomocy kleju bitumicznego lub poliuretanowego do styropianu (patrz rys. nr 2.03, poz. 1). Zastosowanie specjalnych kominków dyfuzyjnych (1szt./30 m²) pozwala na odprowadzenie pary, co zapobiega powstawaniu pęcherzy na nowym pokryciu lub wykraplaniu się wilgoci.
